Sustentabilidade das obras de infra-estrutura

| Recife | setembro de 2005

VII ENAENCO

Encontro Nacional das Empresas de Arquitetura e Engenharia Consultiva

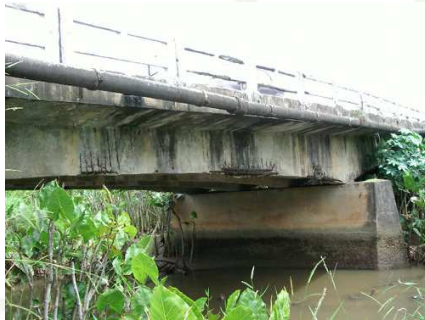
BR 101 – Norte PE Km 41,40

Ponte sobre o Rio Igarassú – Ligação de PE com o Norte do País.
Tabuleiro em avançado estado de deterioração do concreto e forte corrosão das armaduras expostas.

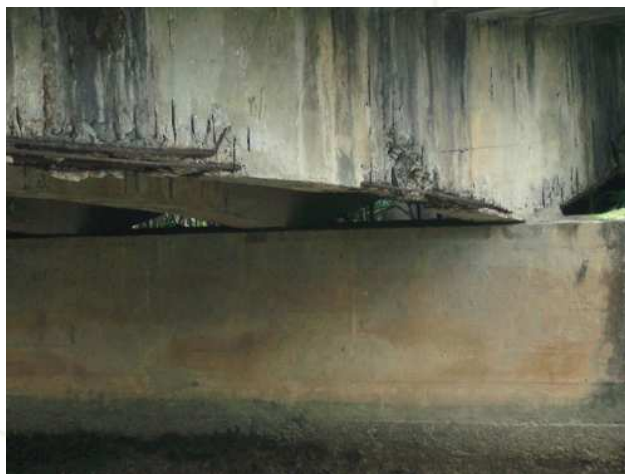
Estágio de degradação estrutural exige recuperação urgente, sob pena de riscos à estabilidade da obra. Ponte tem grande volume de tráfego pesado.

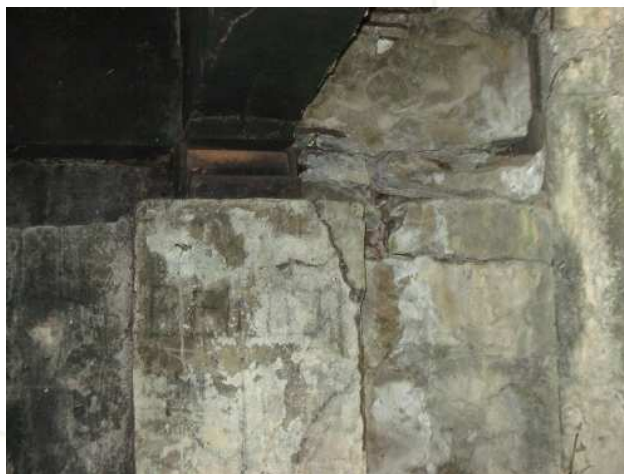
Esmagamento de
um dos apoios
extremos da viga
principal

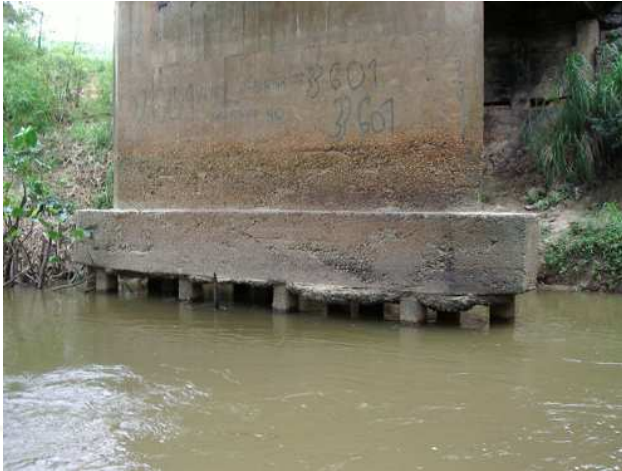
Exposição das estacas de fundação mostra a ausência de confinamento lateral, o que provoca a diminuição da capacidade de carga das estacas, expostas à agressividade do meio. Há lixiviação do concreto do pilar e do bloco.

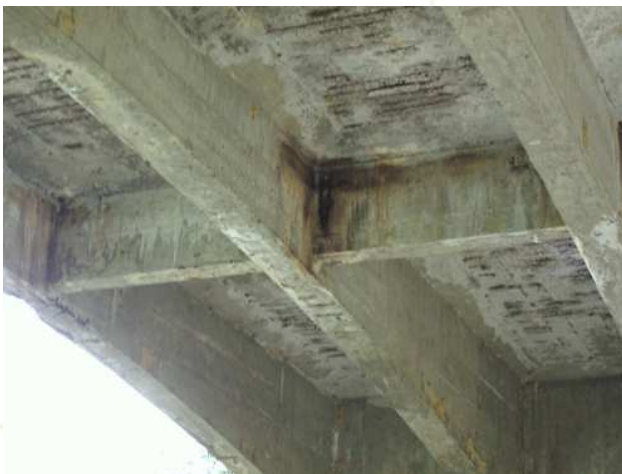
Exposição e oxidação das armaduras das lajes do tabuleiro.

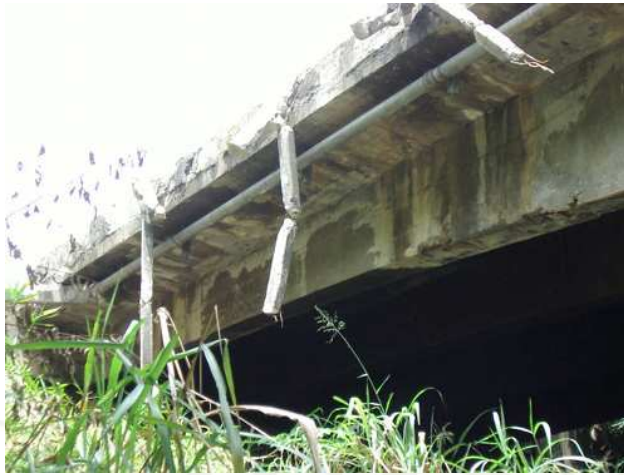
Destruição de trecho do guarda-corpo e ação da umidade, que degrada o concreto das vigas.

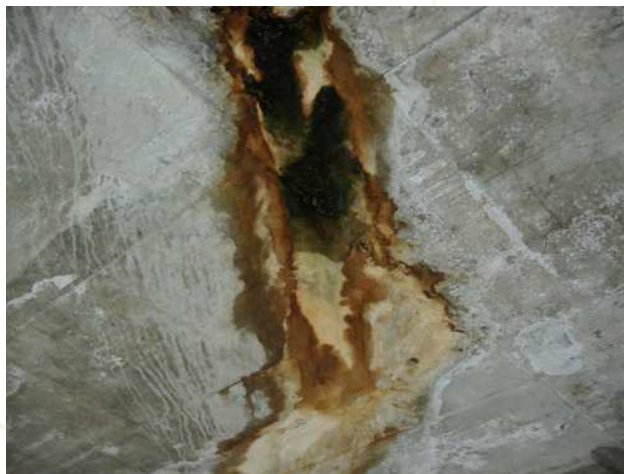
Viaduto das cinco pontas – Primeiro viaduto construído no Recife, na década de 1960.

Deterioração de trecho do concreto da laje inferior, causada pela infiltração da água no interior do caixão celular.

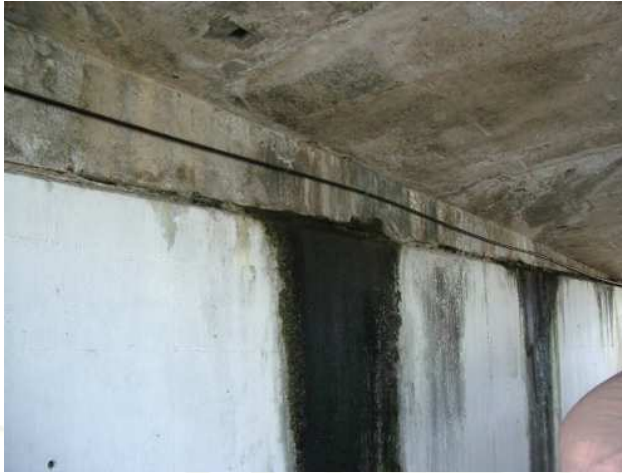
Infiltração e umidade generalizada em um dos apoios do viaduto.

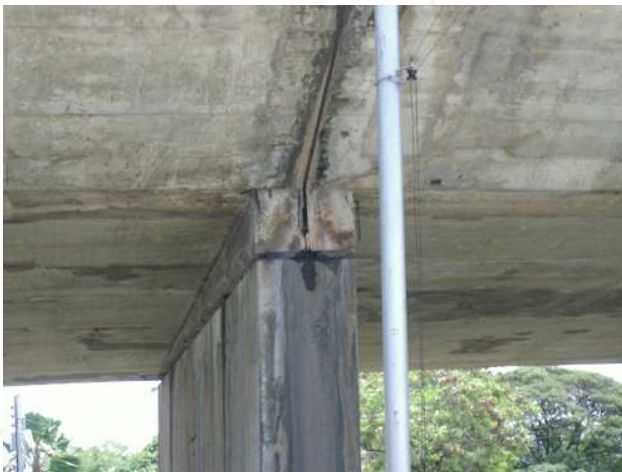
Deficiência das juntas de dilatação provoca infiltração e prejudica o funcionamento dos aparelhos de apoio.

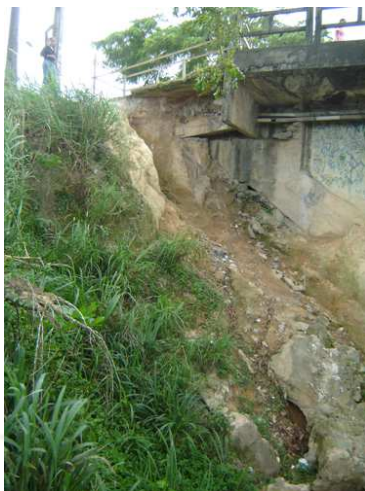
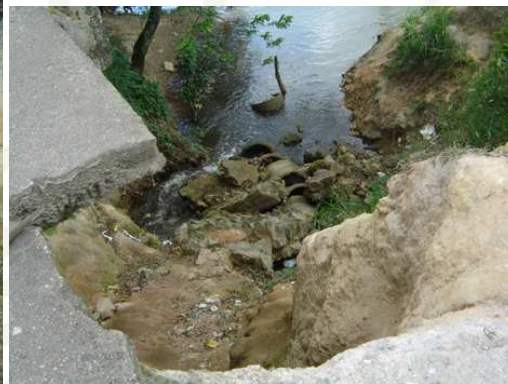
Ruptura do aterro de uma das cabeceiras oferece risco aos usuários.

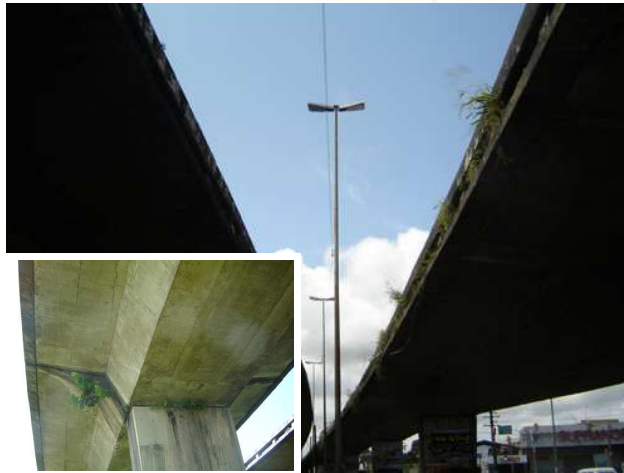
Viaduto na Cidade Universitária (BR-101): vegetação nas juntas do tabuleiro devido à falta de manutenção. Situação acarreta permanente umidade, deteriorando o concreto e prejudicando o funcionamento dos aparelhos de apoio.

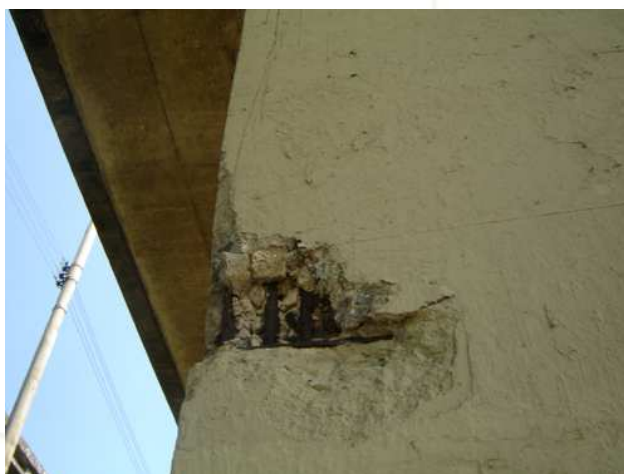
Armaduras expostas ajudam a acelerar a sua oxidação pilar do viaduto Cidade Universitária.

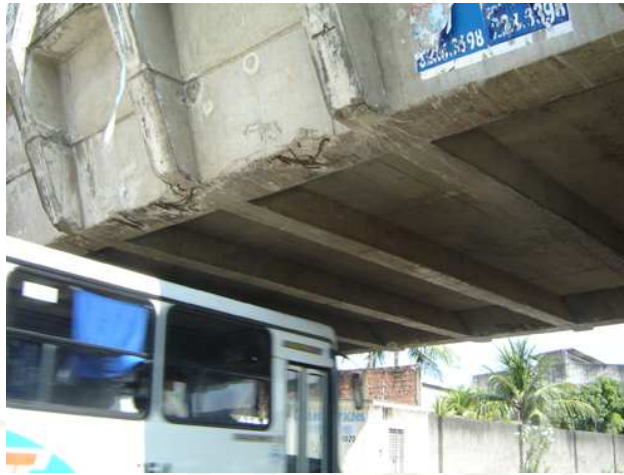
Danos causados por colisão de veículos com a face inferior das vigas principais do Metrorec.

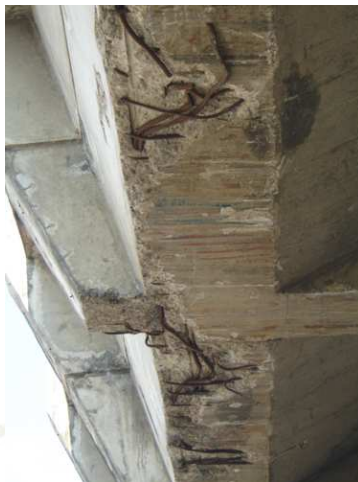
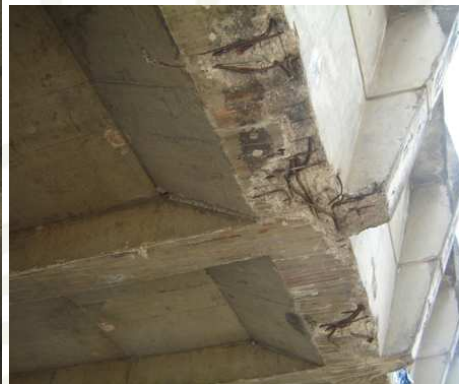
Rompimento das barras de aço que sustentam a viga.

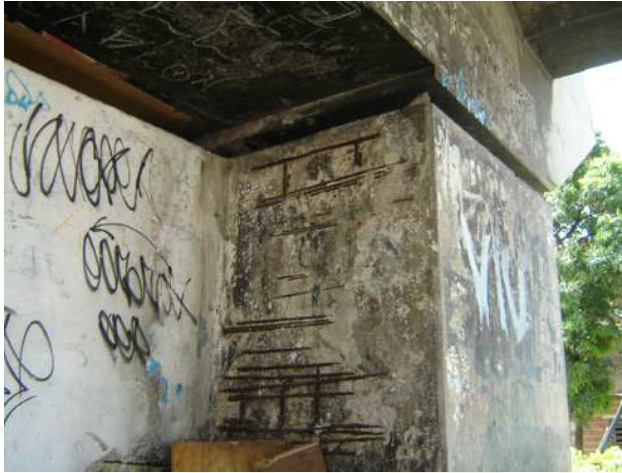
Avançado estado de oxidação das armaduras de um dos apoios do viaduto Metrorec.

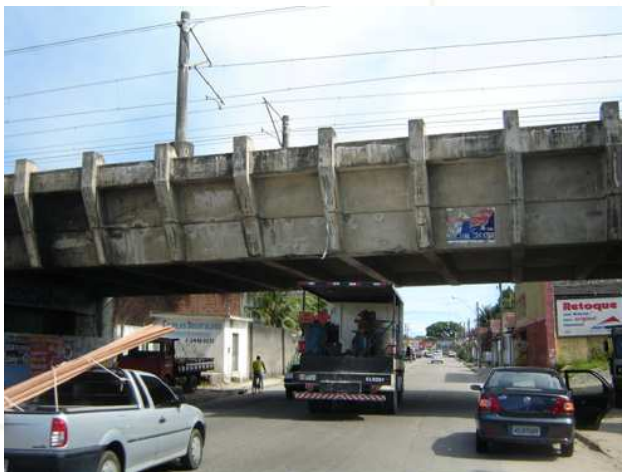
Ausência de sinalização com o limite de altura.

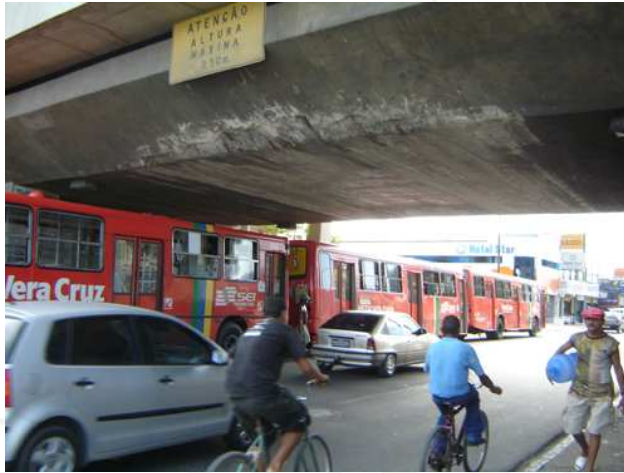
Desgaste do concreto da laje do fundo do tabuleiro de outro viaduto do Metrô, provocado pelo choque de veículos cuja altura excede o gabarito de 3,5 m.

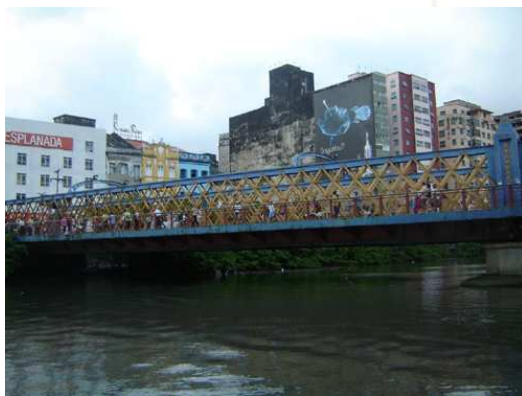
Ponte da Boa Vista sobre o Rio Capibaribe, no centro do Recife - BR 101 – Norte PE Km 41,4

Sinais de desgaste nos passeios laterais constituídos por peças em balanços de concreto armado

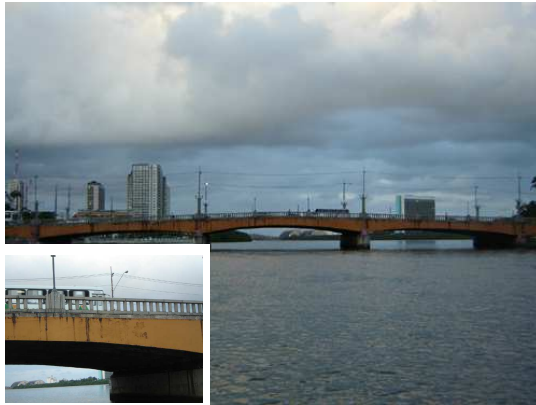
Ponte Princesa Isabel - Rio Capibaribe

Apresenta deterioração do concreto e oxidação das armaduras em diversos trechos das vigas principais.

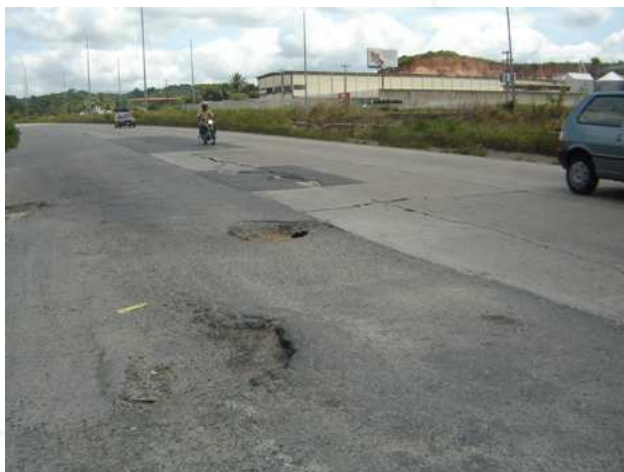
BR 101, no contorno do Recife: buracos em toda a extensão da via.

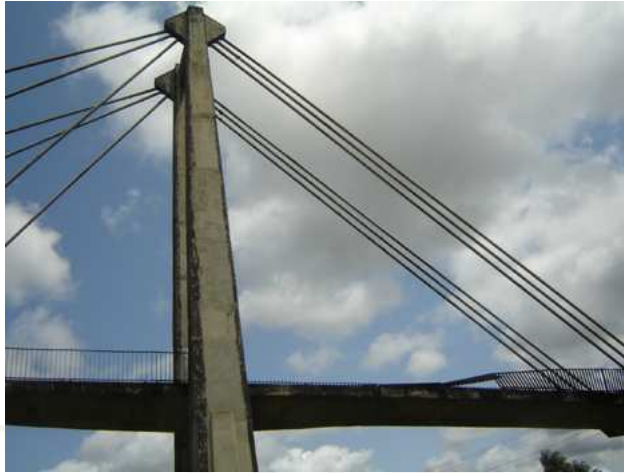
Passarela com o guarda-corpo caído. Trecho da BR -101, no contorno do Recife.

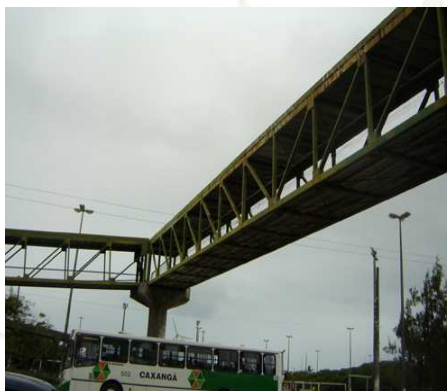
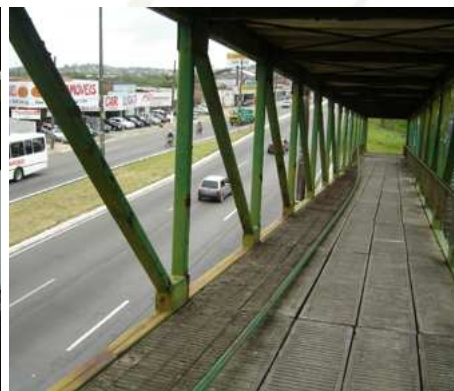
Conjunto de quatro passarelas no complexo de Salgadinho, na divisa entre Recife e Olinda. Construídas no início de 1990, são constituídas por estruturas metálicas apoiadas em pilares de concreto. À direita, o detalhe do guarda-corpo destruído.

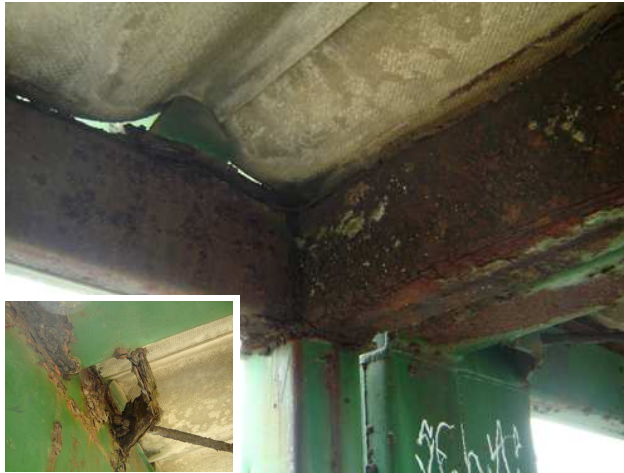
A falta de manutenção ao longo dos anos permitiu a oxidação das estruturas metálicas, agravada pela proximidade com o ambiente marinho. Hoje, torna-se difícil a recuperação dessas estruturas.

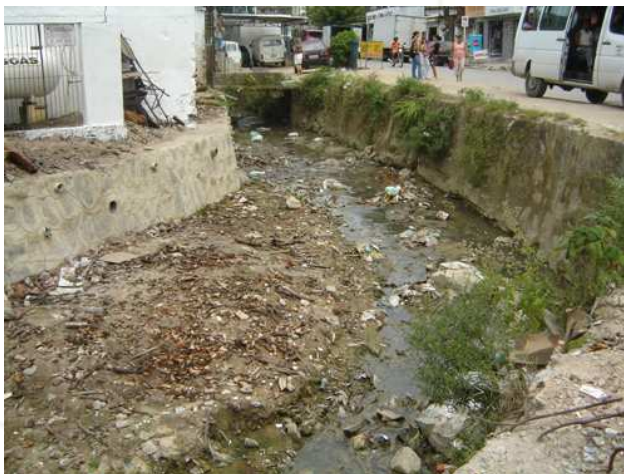
Trechos do canal do Jordão, observando-se grande assoreamento e degradação das paredes do canal, com mato crescendo na alvenaria

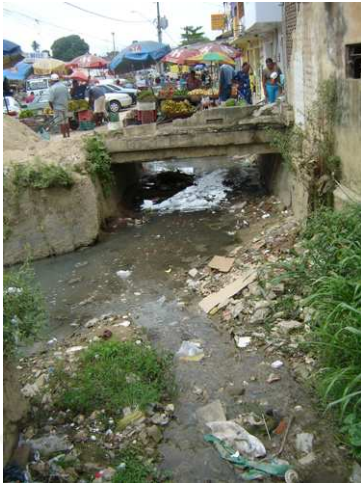
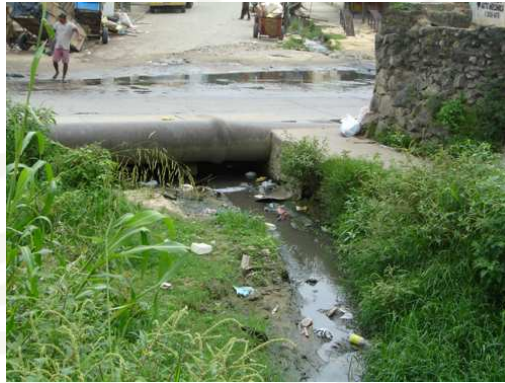
Estrangulamento da seção do canal, agravado pelo acúmulo de lixo.

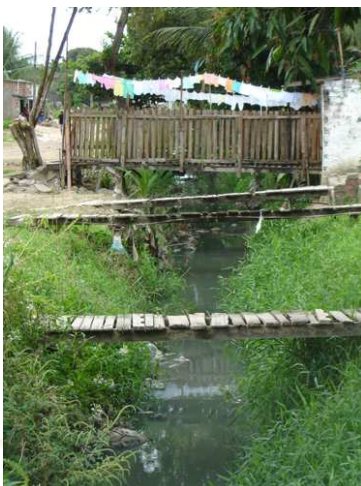
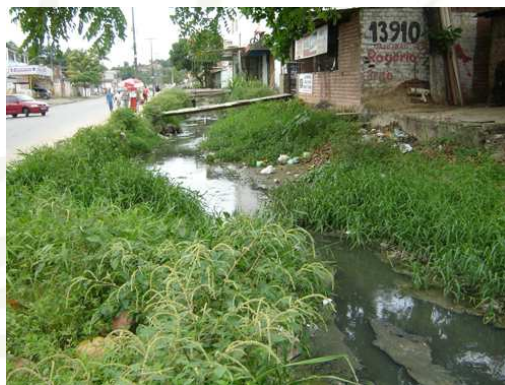
Trecho com seção obstruída pelo mato devido à falta de limpeza periódica.

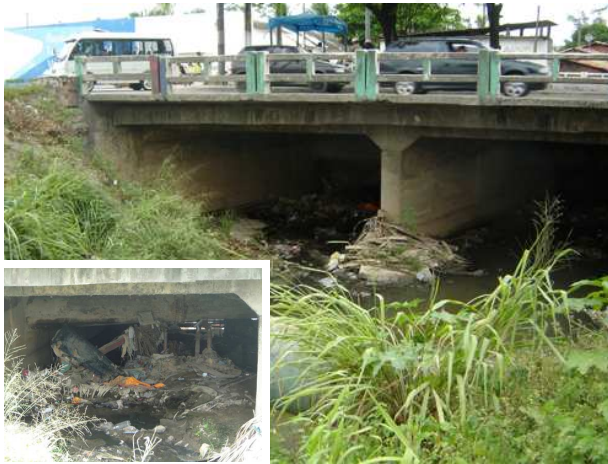
Bueiro no canal do Jordão sob a avenida, nas proximidades do aeroporto dos Guararapes, com a vazão quase totalmente obstruída, devido à falta de manutenção.

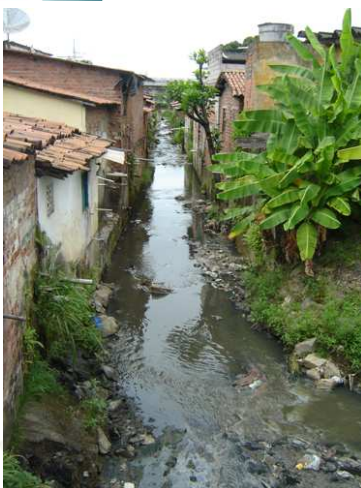
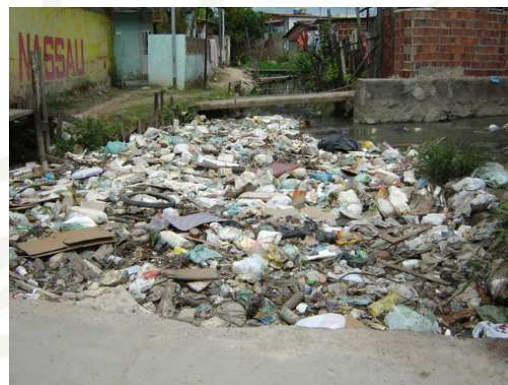
Total obstrução da seção do canal xxxx, causada pelo depósito de lixo.

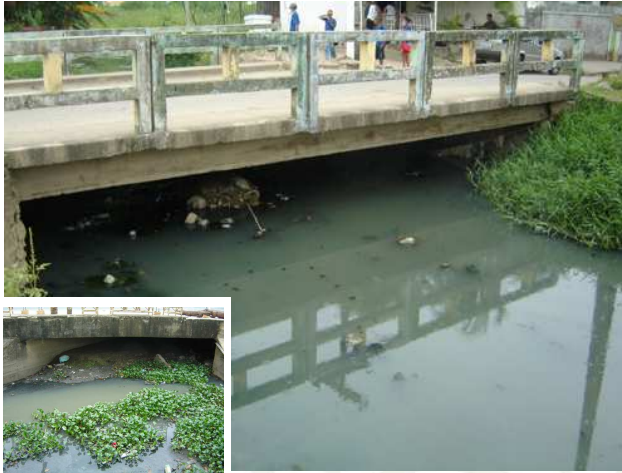
Canal da Malária –
Olinda

Detalhe:
Diminuição da
seção de vazão do
canal devido ao
assoreamento

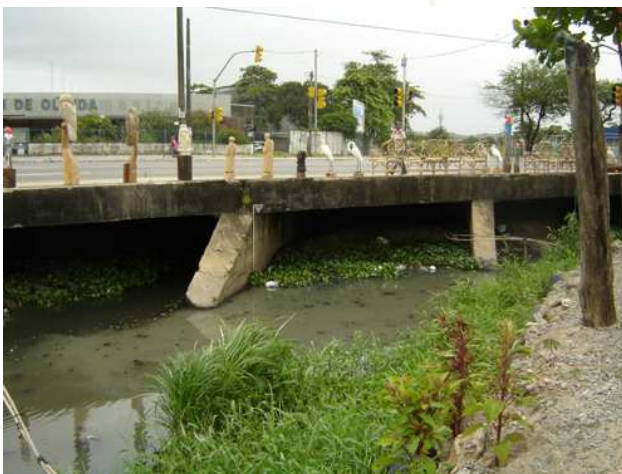
Deslocamento de
apoio da ponte
sobre o canal da
malária

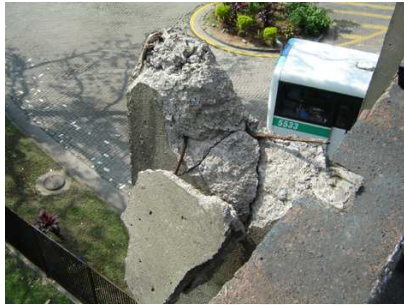
Elevado Aristides B. Machado – Santos/SP

Junta de dilatação rompida no tabuleiro central do elevado.

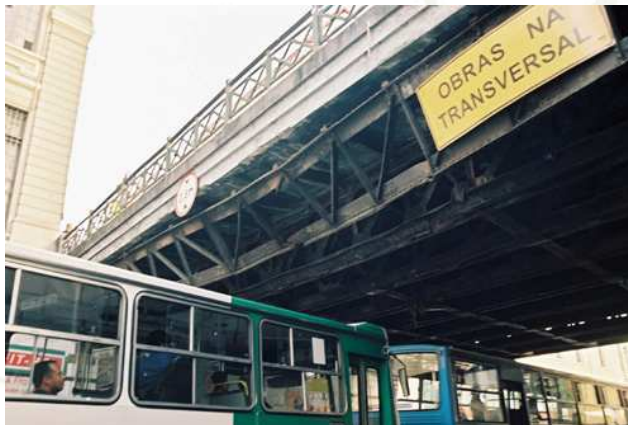
Viaduto Florêncio de Abreu – São Paulo/SP

Ao longo dos anos, os caminhões que passam pelo local foram atingindo a viga principal, comprometendo a estrutura.

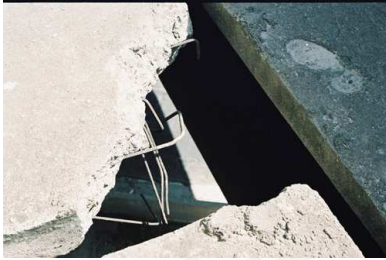
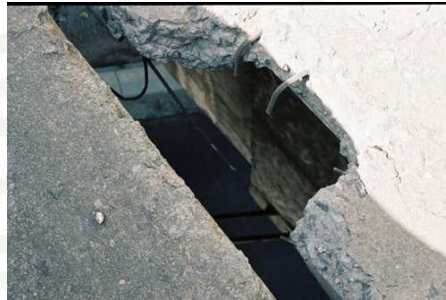
Ponte dos Remédios – São Paulo/SP

Risco à segurança dos usuários do canteiro central, não interditado como travessia de pedestre.

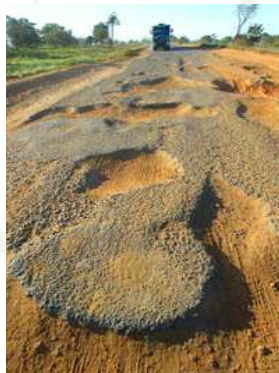
Rodovia BR 101, Teresina-Barreiras/BA

A quarta pior estrada do país, segundo pesquisa da CNT.
