Sustentabilidade das obras de infra-estrutura

| Recife | setembro de 2005

VII ENAENCO

Encontro Nacional das Empresas de Arquitetura e Engenharia Consultiva

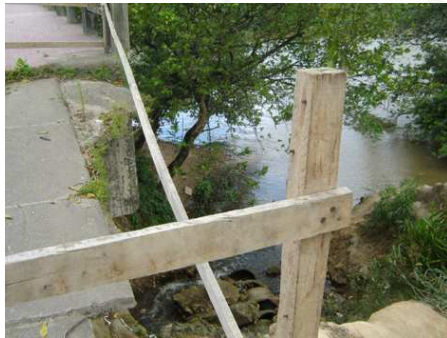
Ponte Caxangá (Ponte Marechal Castelo Branco)

- 110 m comprimento
- 27 m largura
- Avenida Caxangá - Importante ligação com a Região Metropolitana
- Construída em 1966
